Rapport de mission de repérage des matériaux et produits contenant de l'amiante pour l'établissement du constat établi à l'occasion de la vente d'un immeuble bâti

Nature du bâtiment : Maison individuelle	Propriété de: SERVICE INFRASTRUCTURE DE LA DEFENSE
Cat. du bâtiment : Habitation (Maisons individuelles)	Quartier Margueritte 1, rue du Garigliano bp14
Nombre de Locaux : Voir tableau descriptif	35000 RENNES
Numéro de Lot : /	
Référence Cadastre : Non communiquée	
Date du Permis de Construire : Non communiquée	
Adresse : La petite grève	
35140 SAINT-AUBIN-DU-CORMIER

Rapport N° : 15946/2017 A	Date d'émission du rapport : 03/10/2017
Le repérage a été réalisé le : 03/10/2017	Accompagnateur : Aucun
Par : CHARBONNEL Gérard	Laboratoire d'Analyses : ITGA (Laboratoire)
N° certificat de qualification : 13-297	Adresse laboratoire : Parc d'affaires Edonia Bât R
Date d'obtention : 29/01/2013	Rue de la Terre Adélie
Le présent rapport est établi par une personne dont les compétences sont certifiées par : ABCIDIA 4 route de la Noue	35768 Saint-Grégoire Cedex
91190 GIF-SUR-YVETTE	Numéro d'accréditation : 1-0913
Date de commande : 02/10/2017	Organisme d'assurance professionnelle : ALLIANZ
	Adress

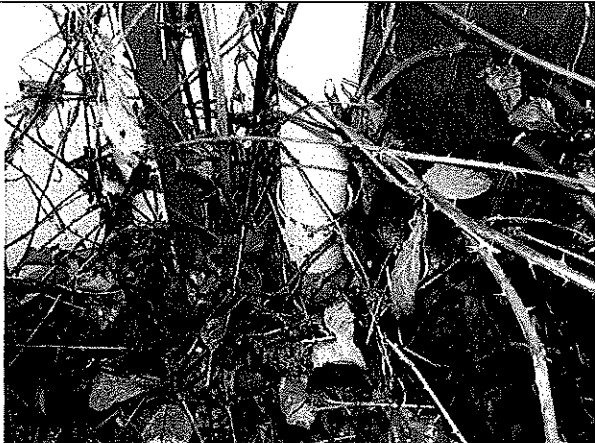
Conduit de fluide n°2 - Vertical	/	Amiante ciment - Brut	Jugement personnel	Matériaux non dégradé

ELEMENT : Conduit de fluide n°2		
Nom du client	Numéro de dossier	Pièce ou local
SERVICE INFRASTRUCTURE DE LA DEFENSE	15946/2017	RdC - Extérieur
Matériau	Date de prélèvement	Nom de l'opérateur
Amiante ciment - Brut		CHARBONNEL Gérard
Localisation		Résultat
Conduit de fluide n°2 - Vertical		Présence d'amiante
Résultat de la grille d'évaluation		
Evaluation périodique		
Emplacement

EP - Evaluation périodique (Voir définition plus loin dans le document)

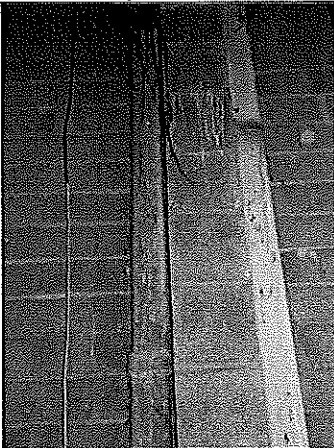
Conduit de fluide n°2 - Vertical	A	Amiante ciment - Brut	Jugement personnel	Matériaux non dégradé

ELEMENT : Conduit de fluide n°2		
Nom du client	Numéro de dossier	Pièce ou local
SERVICE INFRASTRUCTURE DE LA DEFENSE	15946/2017	2ème - Combles n°2
Matériau	Date de prélèvement	Nom de l'opérateur
Amiante ciment - Brut		CHARBONNEL Gérard
Localisation		Résultat
Conduit de fluide n°2 - A Vertical		Présence d'amiante
Résultat de la grille d'évaluation		
Evaluation périodique		
Emplacement

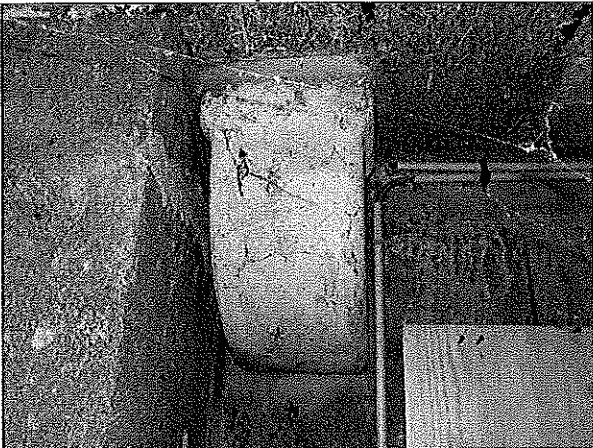
30	Garage	Sous-sol	Conduit de fluide - Vertical	A	Amiante ciment - Brut	Jugement personnel	Matériaux non dégradé

ELEMENT : Conduit de fluide		
Nom du client	Numéro de dossier	Pièce ou local
SERVICE INFRASTRUCTURE DE LA DEFENSE	15946/2017	Sous-sol - Garage
Matériau	Date de prélèvement	Nom de l'opérateur
Amiante ciment - Brut		CHARBONNEL Gérard
Localisation		Résultat
Conduit de fluide - A Vertical		Présence d'amiante
Résultat de la grille d'évaluation		
Evaluation périodique		
Emplacement

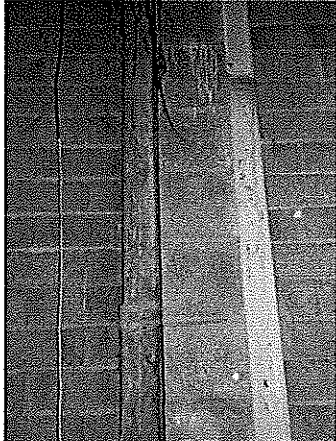
N° Local	Local	Etage	Elément	Zone	Matériau / Produit	Méthode	Etat de dégradation	Photo
25	Combles n°2	2ème	Conduit de fluide n°1 - Vertical	A	Amiante ciment - Brut	Jugement personnel	Matériaux non dégradé

ELEMENT : Conduit de fluide n°1		
Nom du client	Numéro de dossier	Pièce ou local
SERVICE INFRASTRUCTURE DE LA DEFENSE	15946/2017	2ème - Combles n°2
Matériau	Date de prélèvement	Nom de l'opérateur
Amiante ciment - Brut		CHARBONNEL Gérard
Localisation		Résultat
Conduit de fluide n°1 - A Vertical		Présence d'amiante
Résultat de la grille d'évaluation		
Evaluation périodique		
Emplacement

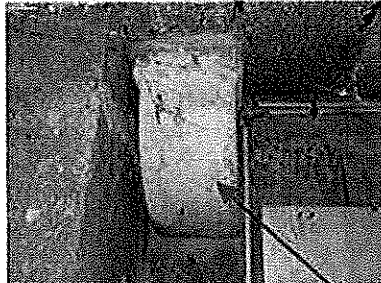
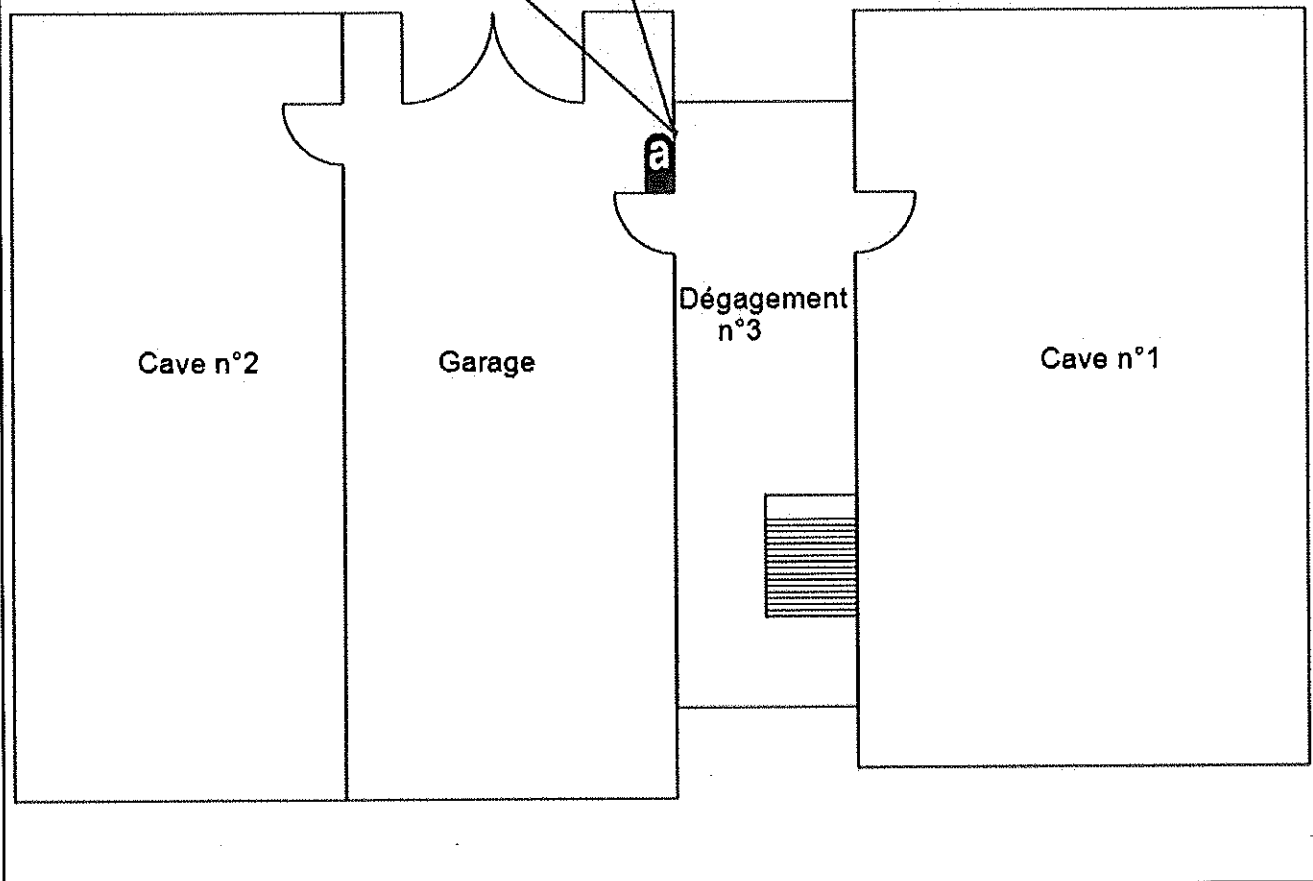
PLANCHE DE REPERAGE USUEL				Adresse de l'immeuble :	
N° dossier :	15946/2017			La petite grève 35140 SAINT-AUBIN-DU-CORMIER	
N° planche :	4/4	Version :	0	Type :	Croquis
Origine du plan :	Cabinet de diagnostics			Bâtiment – Niveau :	Croquis Sous-sol

Garage Sous-sol
Conduit de fluide Vertical A
Amiante ciment Brut
Présence d'amiante
