Rapport de mission de repérage des matériaux et produits contenant de l'amiante pour l'établissement du constat établi à l'occasion de la vente d'un immeuble bâti (Listes A et B de **l'annexe 13-9** du Code de la Santé publique)

Numéro de dossier : 2018/4223/SERVICE/LEMPDES
Date du repérage : 25/05/2018

Immeuble bâti visité	
Adresse	Rue : Rue Aimé RUDEL Bât., escalier, niveau, appartement n°, lot n°: Lot numéro Non communiqué, Code postal, ville : . 63370 LEMPDES Section cadastrale ZK, Parcelle numéro 263,
Périmètre de repérage :
Type de logement : Immeuble complet 3 niveaux
Fonction principale du bâtiment : Habitation (partie privative d'immeuble)
Date de construction : < 1949

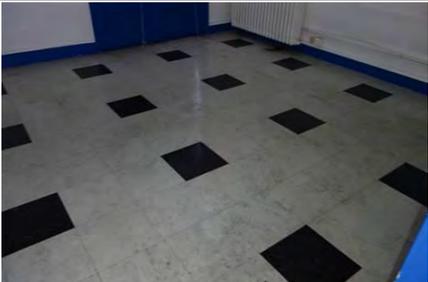
Localisation	Identifiant + Description	Conclusion (justification)	Etat de conservation** et préconisations*	Photo
Rez de chaussée - Séjour	<p><u>Identifiant:</u> M001-P01 <u>Description:</u> Dalles plastiques <u>Liste selon annexe.13-9 du CSP:</u> B</p>	Présence d'amiante (Après analyse en laboratoire)	<p>Matériau dégradé (étendue ponctuelle)</p> <p><u>Résultat</u> AC2**</p> <p><u>Préconisation:</u> Il est recommandé de réaliser une action corrective de second niveau.</p>

Photo n° Ph001 Localisation : Rez de chaussée - Séjour Ouvrage : Planchers et planchers techniques - Revêtements de sol Partie d'ouvrage : Dalles plastiques Description : Dalles plastiques Localisation sur croquis : Point 001

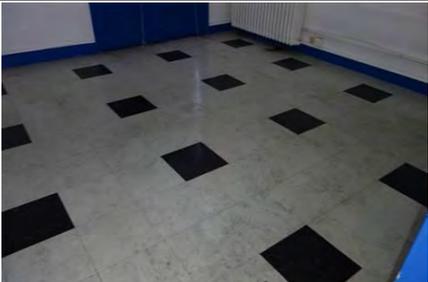
<p><u>Identifiant:</u> M001-P02 <u>Description:</u> Dalles plastiques <u>Liste selon annexe.13-9 du CSP:</u> B</p>	Présence d'amiante (Après analyse en laboratoire)	<p>Matériau dégradé (étendue ponctuelle)</p> <p><u>Résultat</u> AC2**</p> <p><u>Préconisation:</u> Il est recommandé de réaliser une action corrective de second niveau.</p>

Photo n° PhA001 Localisation : Rez de chaussée - Séjour Ouvrage : Planchers et planchers techniques - Revêtements de sol Partie d'ouvrage : Dalles plastiques Description : Dalles plastiques Localisation sur croquis : Point 002

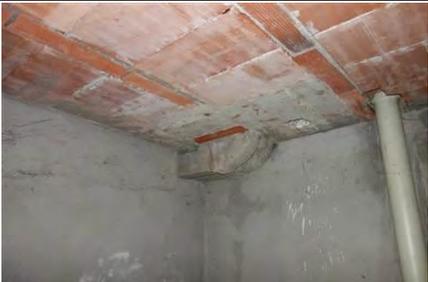
Photo n° Ph005 Localisation : Rez de chaussée - Cave 2 Ouvrage : Conduits, canalisations et accessoires intérieurs et extérieurs - Conduits de fluides (air, eau, vapeur, fumée, autres fluides) Partie d'ouvrage : Conduit Description : Conduit Localisation sur croquis : Point 003

Dossier n° 2018/4223/SERVICE/LEMPDES
 Date de l'évaluation : 25/05/2018
 Bâtiment / local ou zone homogène : Rez de chaussée - Cave 2
 Identifiant Matériau : M002
 Matériau : Conduit
 Résultat EP : Il est recommandé de réaliser une évaluation périodique.

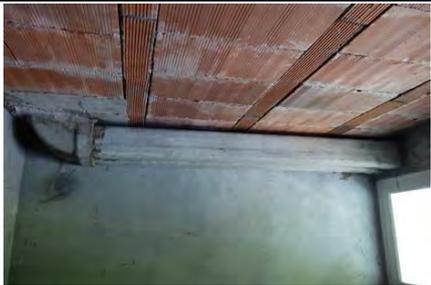
Rez de chaussée - Cave 3	<u>Identifiant:</u> M002 <u>Description:</u> Conduit <u>Liste selon annexe.13-9 du CSP:</u> B	Présence d'amiante (sur jugement de l'opérateur)	Matériau non dégradé <u>Résultat</u> EP** <u>Préconisation :</u> Il est recommandé de réaliser une évaluation périodique.

<p>Photo n° PhA002 Localisation : Rez de chaussée - Cave 3 Ouvrage : Conduits, canalisations et accessoires intérieurs et extérieurs - Conduits de fluides (air, eau, vapeur, fumée, autres fluides) Partie d'ouvrage : Conduit Description : Conduit Localisation sur croquis : Point 004</p>

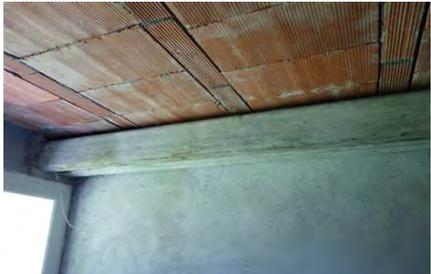
Rez de chaussée - Cave 4	<u>Identifiant:</u> M002 <u>Description:</u> Conduit <u>Liste selon annexe.13-9 du CSP:</u> B	Présence d'amiante (sur jugement de l'opérateur)	Matériau non dégradé <u>Résultat</u> EP** <u>Préconisation :</u> Il est recommandé de réaliser une évaluation périodique.

<p>Photo n° PhA003 Localisation : Rez de chaussée - Cave 4 Ouvrage : Conduits, canalisations et accessoires intérieurs et extérieurs - Conduits de fluides (air, eau, vapeur, fumée, autres fluides) Partie d'ouvrage : Conduit Description : Conduit Localisation sur croquis : Point 005</p>
