**Rapport de repérage des matériaux et produits contenant de l'amiante pour l'établissement du constat établi à l'occasion d'une vente d'un immeuble bâti**

**Nom du site :** Appartement Résidence Le Calendal

Appartement Res. Le Calendal  
44 avenue Paul Cézanne  
13090 AIX EN PROVENCE

**Numéro d'affaire :** 7217726  
**Référence du rapport :** 7217726/S1.6.2.R  
**Rédigé le :** 14/01/2019  
**Par l'opérateur de repérage :** Michaël IDANEZ  
**Date de la commande :** 17/10/2018

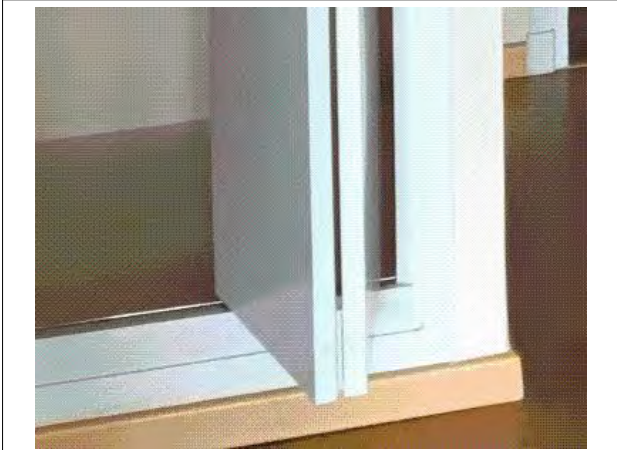
Prélèvement - P2 : Etage 3 / Placard 1 - Dalle de sol - EP-  
(Présence d'amiante)
