Étude de cas **Option « Sol / Sous-Sol »**

Sujet 1

Sujet n° 4 (Annexe)**Fiche de Constats**

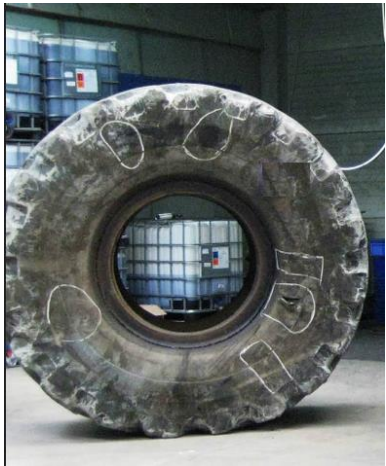
| | <p>La consultation du registre de vérification périodique identifie 15 observations non annotées. L'une de ces observations désigne le remplacement des pneus de la chargeuse, qui présentent des défauts structurels significatifs, avec pour l'un, une fissuration du flanc.</p> <p>En allant constater un peu de plus près, vous visualisez la chargeuse en fond de carreau en manœuvre, sans cri de lynx, ni même feux de recul (boîtiers de signalisation cassés).</p> |
