Rapport de mission de repérage des matériaux et produits contenant de l'amiante pour l'établissement du constat établi à l'occasion de la vente d'un immeuble bâti (Listes A et B de **l'annexe 13-9** du Code de la Santé publique)

Numéro de dossier : 2018/4223/SERVICE/LEMPDES
Date du repérage : 25/05/2018

Immeuble bâti visité	
Adresse	Rue : Rue Aimé RUDEL Bât., escalier, niveau, appartement n°, lot n°: Lot numéro Non communiqué, Code postal, ville : . 63370 LEMPDES Section cadastrale ZK, Parcelle numéro 263,
Périmètre de repérage :
Type de logement : Immeuble complet 3 niveaux
Fonction principale du bâtiment : Habitation (partie privative d'immeuble)
Date de construction : < 1949

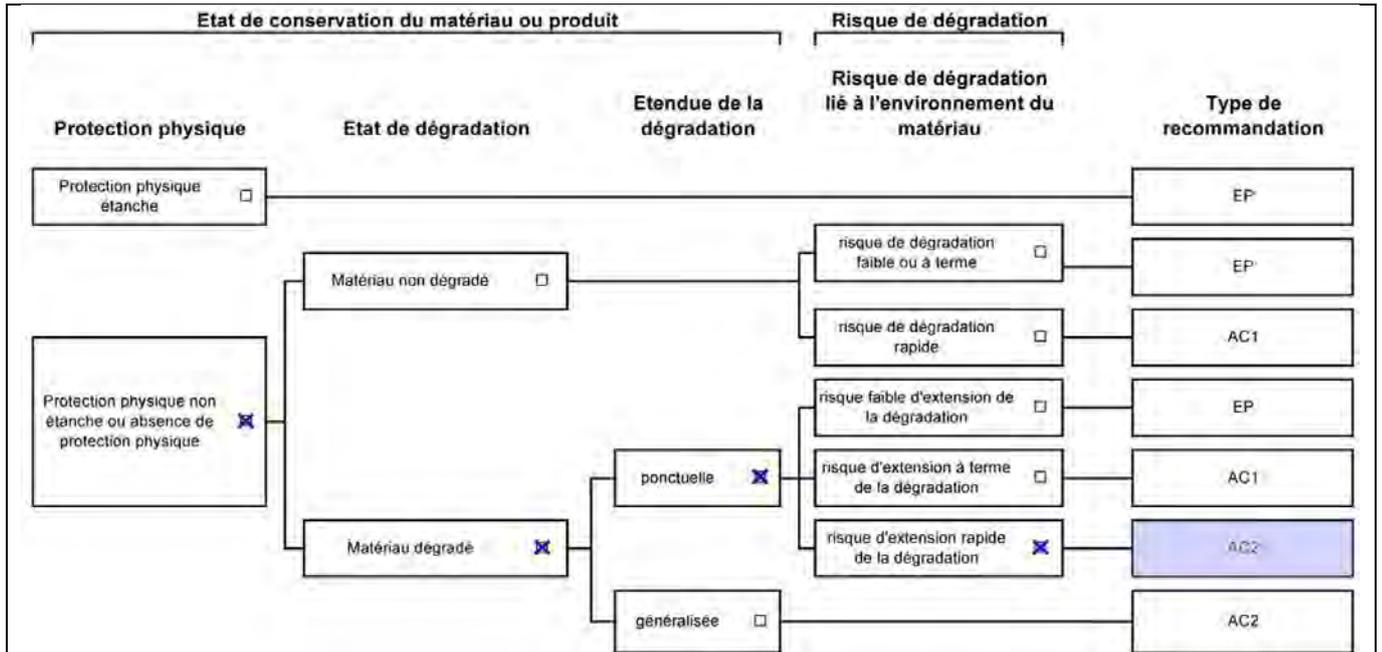
Dossier n° 2018/4223/SERVICE/LEMPDES
 Date de l'évaluation : 25/05/2018
 Bâtiment / local ou zone homogène : Rez de chaussée - Séjour
 Identifiant Matériau : M001
 Matériau : Dalles plastiques
 Résultat AC2 : Il est recommandé de réaliser une action corrective de second niveau.

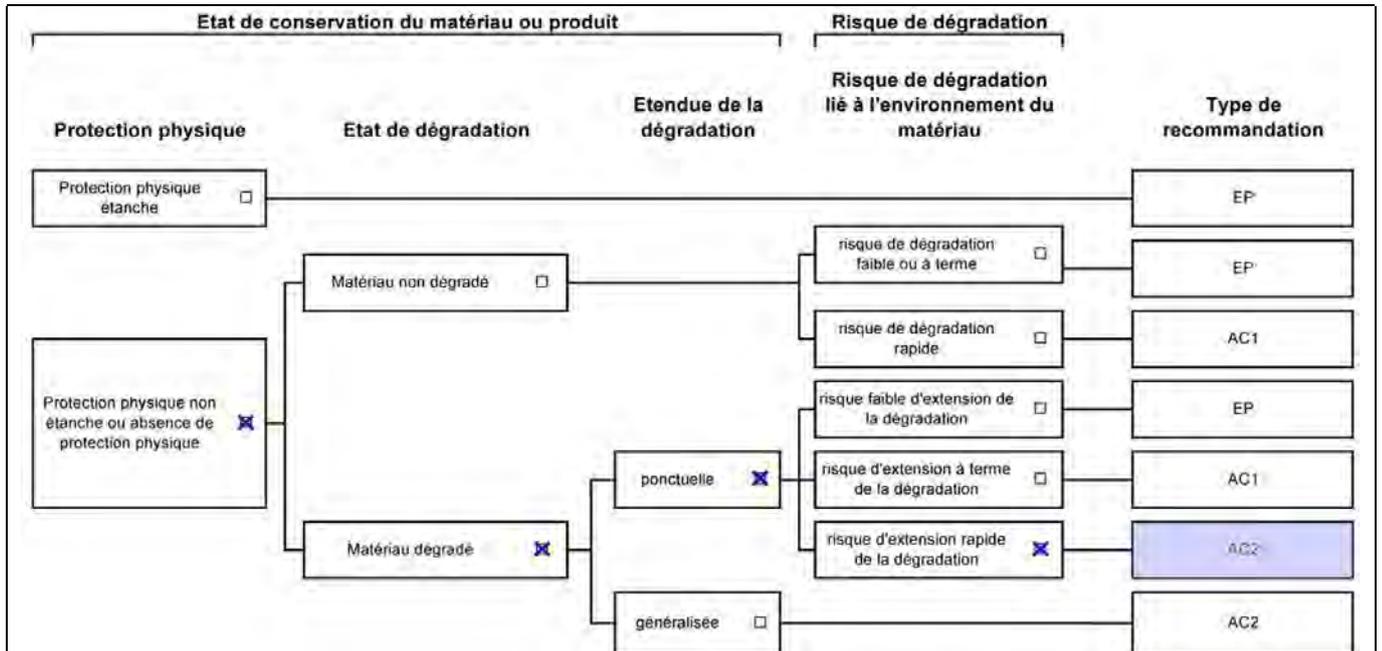
Dossier n° 2018/4223/SERVICE/LEMPDES
 Date de l'évaluation : 25/05/2018
 Bâtiment / local ou zone homogène : Rez de chaussée - Séjour
 Identifiant Matériau : M001
 Matériau : Dalles plastiques
 Résultat AC2 : Il est recommandé de réaliser une action corrective de second niveau.

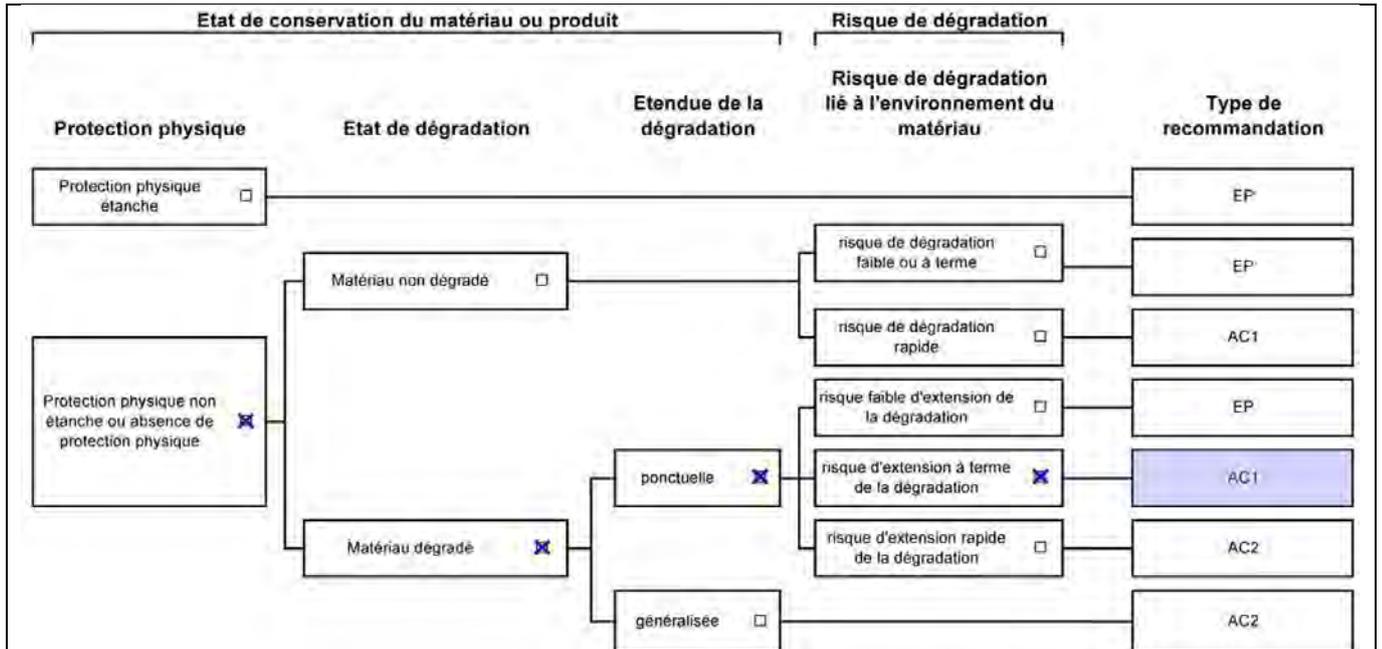
Matériau : Conduit

Résultat AC1 : Il est recommandé de réaliser une action corrective de premier niveau.

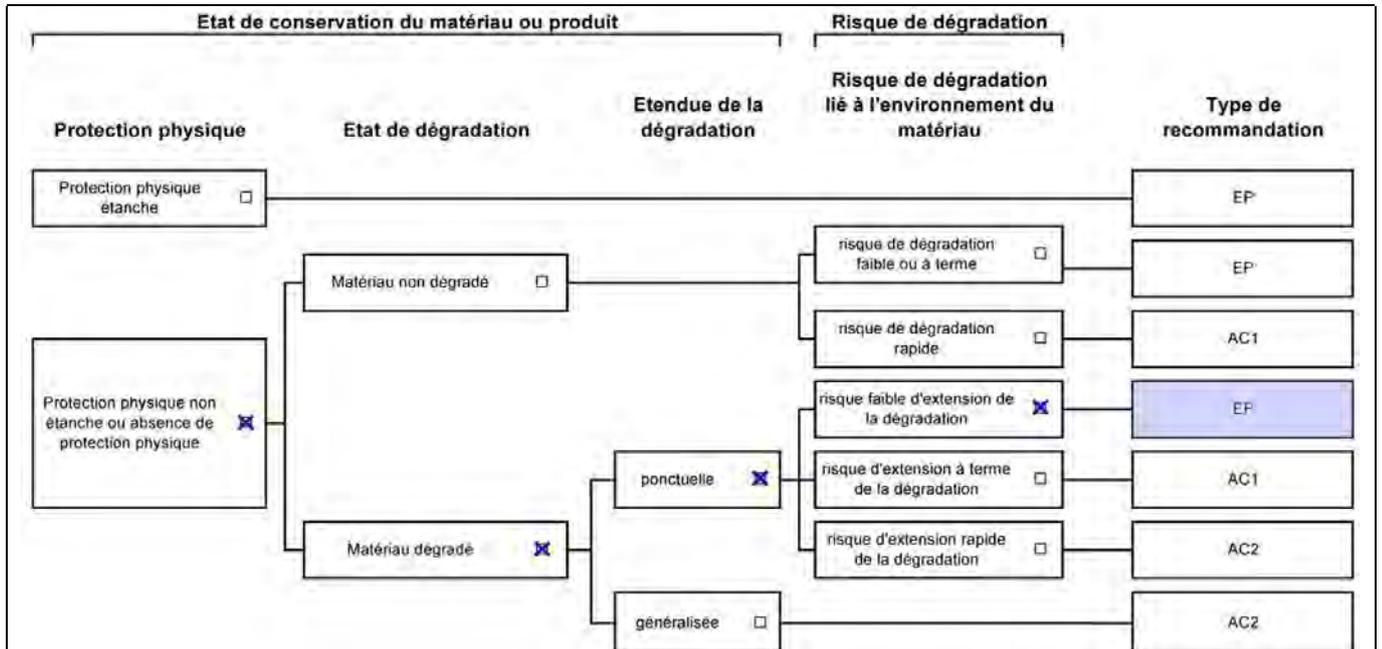
Matériau : Dalles plastiques et colle

Résultat EP : Il est recommandé de réaliser une évaluation périodique.

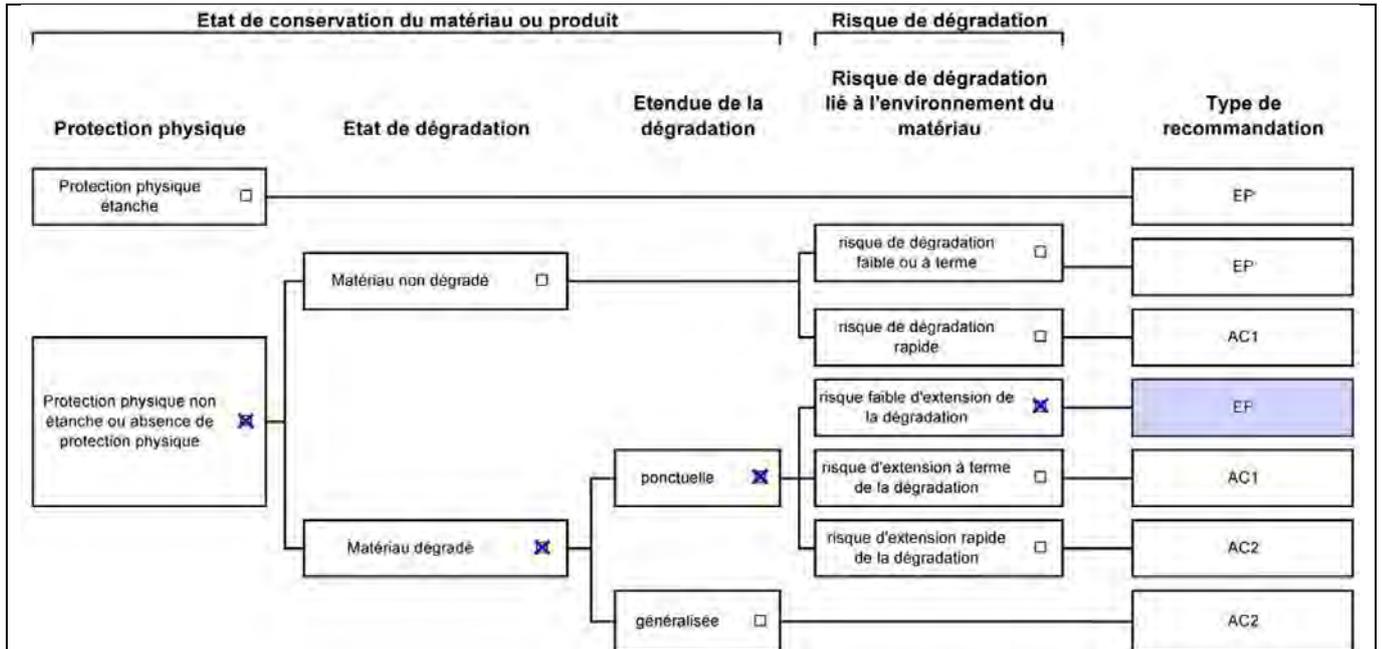
Dossier n° 2018/4223/SERVICE/LEMPDES
 Date de l'évaluation : 25/05/2018
 Bâtiment / local ou zone homogène : 1er étage D - Séjour
 Identifiant Matériau : M004
 Matériau : Dalles plastiques et colle
 Résultat EP : Il est recommandé de réaliser une évaluation périodique.

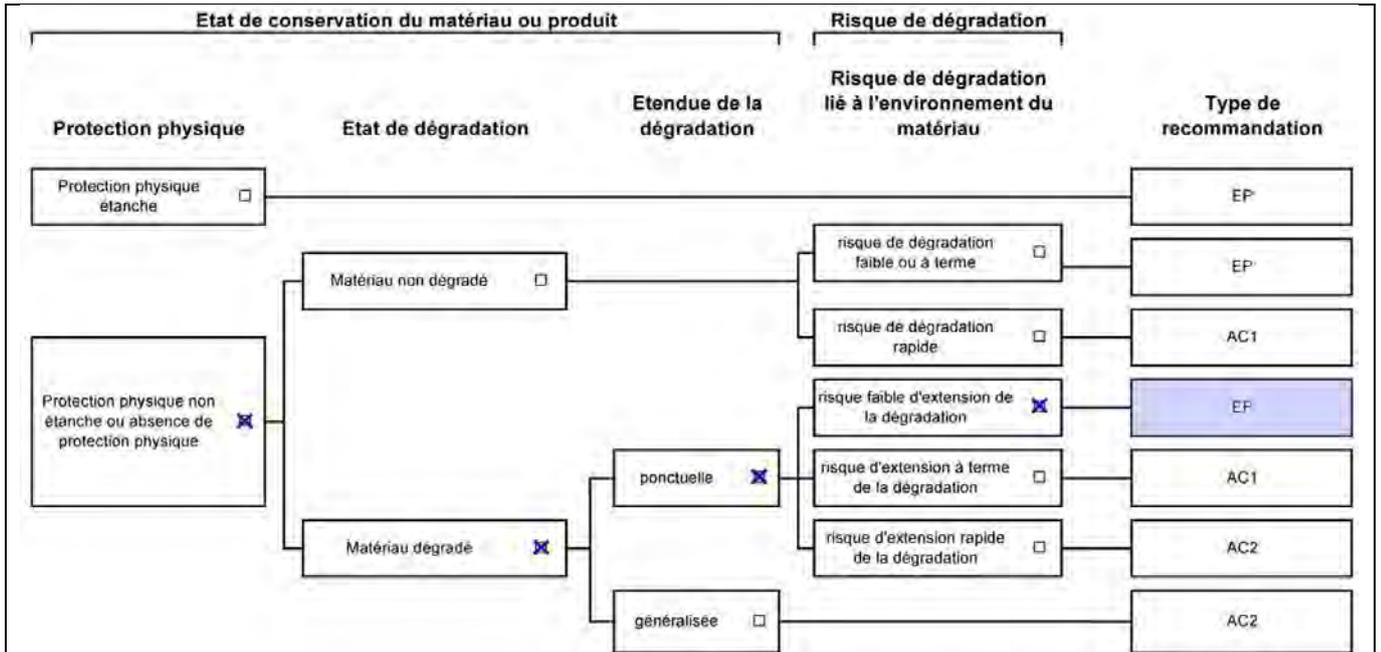
Dossier n° 2018/4223/SERVICE/LEMPDES
 Date de l'évaluation : 25/05/2018
 Bâtiment / local ou zone homogène : 1er étage G - Chambre 2
 Identifiant Matériau : M004
 Matériau : Dalles plastiques et colle
 Résultat EP : Il est recommandé de réaliser une évaluation périodique.
