RAPPEL PRODUIT

SUMMIT 920 Ltd

SUMMIT 920 Ltd
Ref : YA60M0

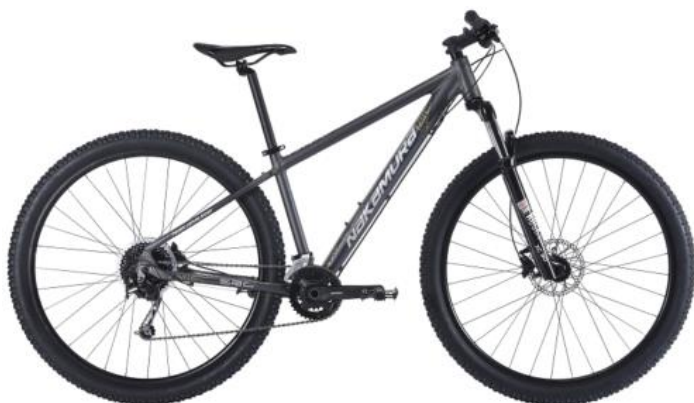
Dans le cadre de nos démarches qualité, nos équipes ont constaté que les vis servant à fixer la manivelle gauche du pédalier étaient insuffisamment serrées et que la plaquette de sécurité n'était pas systématiquement installée. En usage, cela peut provoquer la perte de la manivelle et entraîner un risque de chute.

Pour votre sécurité, nous vous demandons de ne plus utiliser votre vélo et de le ramener dans votre magasin Intersport afin qu'un contrôle soit effectué.

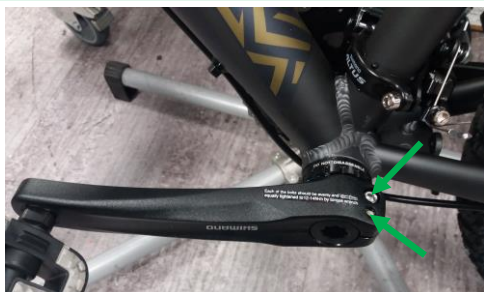
Contrôle N°1 : Vérifier le couple de serrage des 2 vis de la manivelle. Valeurs de serrage comprises entre 12 et 14 Nm.

Contrôle N°2 : Vérifier la présence et le bon positionnement de la plaquette de sécurité.
