RAPPORT DE L'ÉTAT DE L'INSTALLATION INTÉRIEURE DE GAZ

Rapport n° : 15946/2017 GAZ

Adresse : **La petite grève
35140 SAINT-AUBIN-DU-CORMIER**

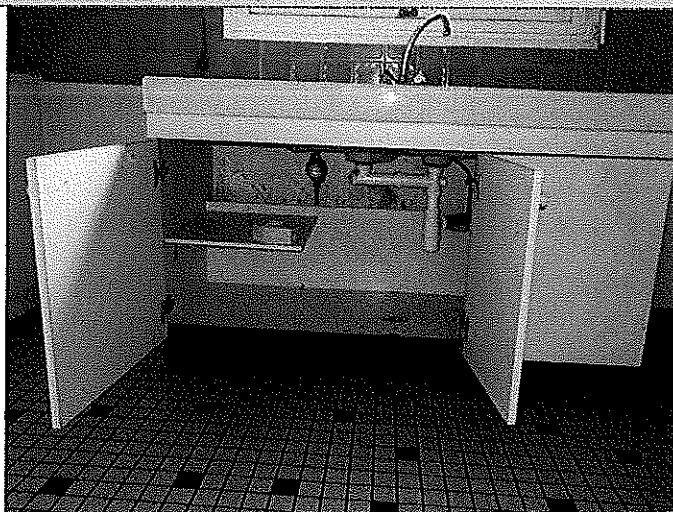
Point de contrôle N° 8a2

A1 Au moins un robinet de commande d'appareil n'est pas accessible
